Trockenbau mit Schäden

Typische Fehlerquellen aus Planung und Ausführung

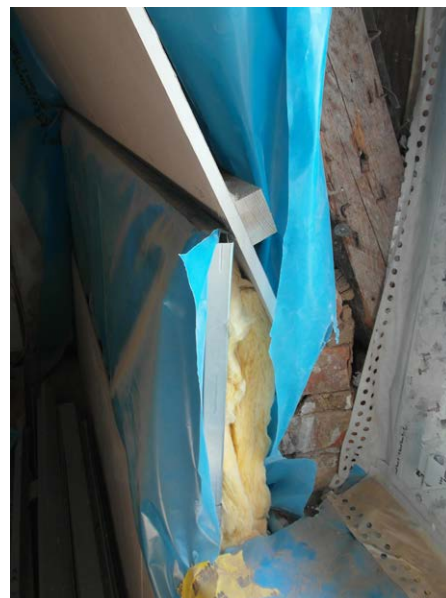
(1) Problematischer Wechsel der luftdichten Ebene ohne Verbindung

te Innendämmsystem abgewandelt. Vom Ablauf her wurde die Innendämmung (ebenfalls aus Gipsplatten mit raumseitiger Dampfsperre) erst montiert, nachdem die Dachuntersicht beplankt war. Die Stöße der Dampfsperre im Bauzustand waren somit nicht direkt miteinander verbunden (Bild 1).

Gemäß DIN 4108-7:2011 [7] ist der Wechsel der Luftdichtheitsebene in Konstruktionen problematisch und nach Möglichkeit zu vermeiden. Eine Werkplanung für die Anschlusssituation stand, wie so oft, nicht zur Verfügung.

Um den Anschluss zu sanieren, mussten die Gipsplatten an der Dachfläche partiell zurückgebaut werden. Anschließend wurde die Dampfsperre durch Verkleben miteinander verbunden. Erst dann wurden die Gipsplatten wieder aufgebracht.

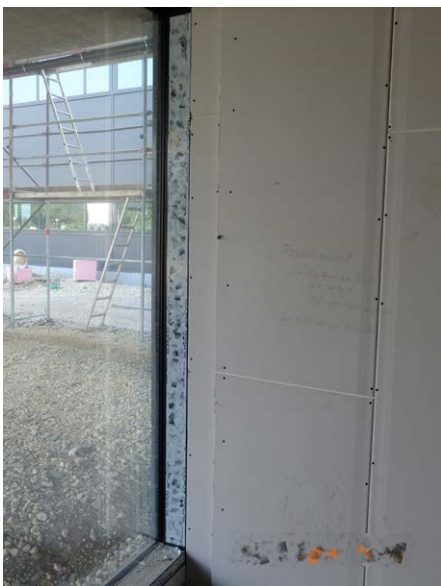
(2) Schwert zum Anschluss der Trockenbauwand an die Pfostenriegel-Fassade (noch einseitig geöffnet)

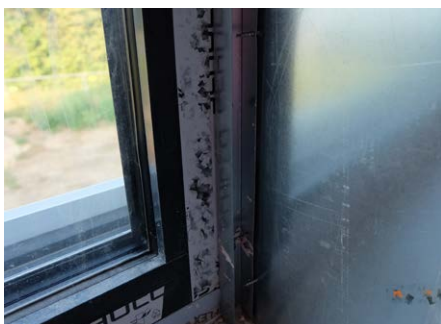
(3) Stahlplatte an Schwert liegt in Hohllage und kann zu unerwünschten Resonanzeffekten führen.

Im vorliegenden Fall waren die Stahlplatten zur Beschwerung während der Montage nicht immer an die Gipsplatte gedrückt worden. Beim Durchbohren der Schrauben haben sich die Stahlplatten deshalb partiell vom Untergrund abgehoben (Bild 3).

Dies kann zu unerwünschten Resonanzeffekten führen. Der Fehler wurde während der Bauüberwachung entdeckt, und lies sich im Zuge des weiteren Baufortschritts einfach beheben.

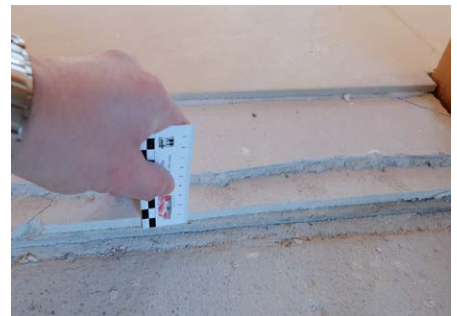
(4) Trockenestrich mit mangelhafter Untergrundvorbereitung unter großformatigen Fliesen

Im Zuge der Bauteilöffnung zeigt sich, dass der Untergrund nicht gereinigt war. Es waren noch Reste von einem ehemals dort aufgeklebten Teppich vorhanden und bildeten einen weichen Untergrund. Auch eine Schüttung zum Niveaueausgleich war nicht aufgebracht worden (Bild 4), nur partiell war Ausgleichsmasse eingebracht worden.

Hier hatte der Handwerker auch die Rolle des Planers übernommen. Als planender Handwerker hätte er erkennen können, dass bei diesem Untergrund ein Trockenestrich nicht das erste Mittel der Wahl war. Vielmehr hätte dort eine Ausgleichsmasse aufgerakelt werden können. Auf diese Ausgleichsmasse hätte man dann direkt die großformatigen Fliesen kleben können. So hätte man sich auch die Anpassungsarbeiten an den Treppen und den Türzargen und Türblättern sparen können, denn man hätte deutlich weniger Aufbauhöhe verloren.

Dass die Verlegung der Fliesen im Großen und Ganzen handwerklich sauber erfolgt ist, half in diesem Fall wenig. Der konstruktive Aufbau war insgesamt mangelhaft ausgeführt. Der gesamte Bodenaufbau ab Oberkante Bestandses-trich musste wieder entfernt werden.

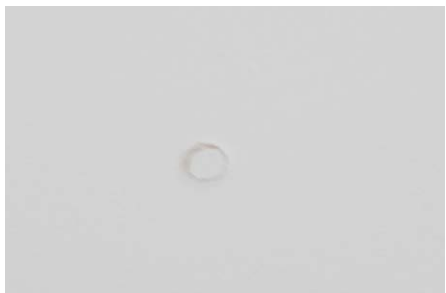
Ein Bauherr bemerkte circa ein halbes Jahr nach der Abnahme, dass sich die Schraubenköpfe in der mit Gipsverbundplatten verkleideten Dachuntersicht abzeichneten (Bild 5). Bei der Abnahme hatten sich die Schraubenköpfe noch nicht abgezeichnet.

(5) Ein sich abzeichnender Schraubenkopf an der Dachuntersicht

Eine Sanierung ist durch nachträgliches Einschrauben zusätzlicher Schrauben möglich. Dabei muss natürlich darauf geachtet werden, dass diese Schrauben nicht zu tief in den Untergrund eindringen. Anschließend muss der gesamte Untergrund überarbeitet werden.

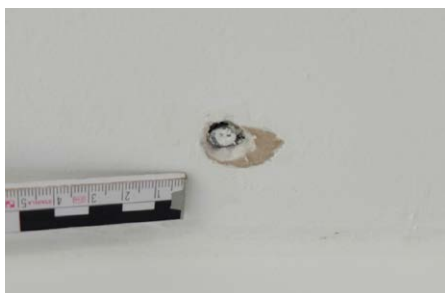
Nachdem ein paar der beanstandeten Stellen freigelegt worden waren, war festzustellen, dass die Schraubenköpfe ca. 2 mm tief in die Gipsplatten eingeschraubt worden waren (Bild 6). Somit war kein Verbund

(6) Ein sich abzeichnender Schraubenkopf an der Dachuntersicht

mehr zwischen Schraubenkopf und oberseitigem Kartonage-Überzug vorhanden.

Gipsplatten sind ein Verbundwerkstoff aus Gips und Karton. Dabei wird die Festigkeit der Gipsplatte durch das Zusammenwirken, d. h. den Verbund und die unterschiedlichen Materialeigenschaften, von Kartonage-Überzug und Gipsfüllung übernommen. Die Gipsplatte ist an den Stellen, an denen sich die Schraubenköpfe abzeichnen, nicht mehr ausreichend befestigt.

Der Effekt wurde vermutlich dadurch verstärkt, dass durch das feste Einschrauben das Dämmmaterial gestaucht wurde und mit der Zeit einen rückseitigen Druck auf die Gipsplatte ausübte. Jahres- und tageszeitliche Temperaturschwankungen tun dann ihr Übriges. In der Folge wurde die Gipsplatte nach außen gedrückt, die Schraube behielt hingegen die ursprüngliche Höhenlage.

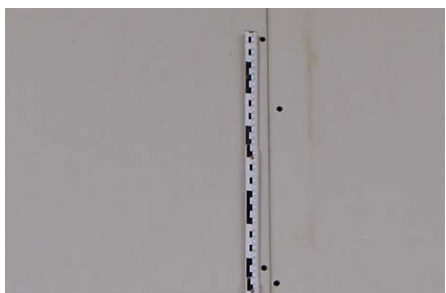
(7) Befestigungsabstände der Schrauben nicht eingehalten (Ist 35 cm, Soll max. = 25 cm)

In DIN 18181 sind in Tabelle 3 die zulässigen Befestigungsabstände in Abhängigkeit von Befestigungsmittel und Plattenart gegeben. Werden Metallständerwände mit Gipskarton beplankt, betragen die maximal zulässigen Befestigungsabstände mit Schnellbauschrauben bei Gipsplatten mit geschlossener Sichtfläche 250 mm, ansonsten 170 mm. Hierbei ist zu beachten, dass sich die zulässigen Befestigungsabstände bei mehrlagigen Beplankungen jeweils auf eine Lage beziehen.

Betragen die Befestigungsabstände, so wie im Fall in Bild 7, mehr als die zulässigen Abstände, sind Schnellbauschrauben zu ergänzen.

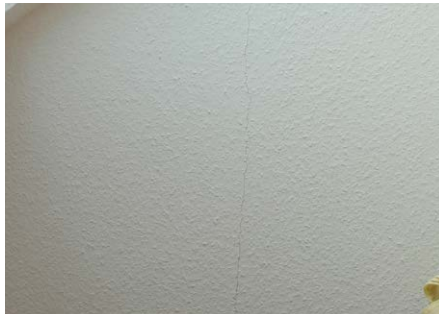
Dabei stieß die neu eingesetzte Ständerwand auf die gemauerte Abseitenwand. In der neu entstandenen Wandfläche im Bereich der ehemaligen Loggia hatte sich dann am Übergang zwischen Gipskartonwand und Abseitenwand ein annähernd senkrecht verlaufender Riss gebildet (Bild 8).

In den hier beschriebenen Fällen war jedoch der Anschluss direkt angespachtelt

Bilder: © Michael Siegwart
(8) Senkrechter Riss inmitten Wandfläche der ehemaligen Loggia am Bauteilübergang von Abseite (Massivwand) zu Gipskartonwand

worden, ohne dass ein Trennstreifen oder eine Dichtstofffuge eingearbeitet worden wäre. Selbst ein einfacher Trennschnitt war nicht ausgeführt worden.

In der Wandfläche empfiehlt es sich jedoch, eine Dichtstofffuge anzulegen, um den optischen Eindruck eines Risses – auch wenn dieser gerade verläuft – zu vermeiden. Die oft praktizierte Lösung, die Stelle mit Armierung zu verstärken und die fertige Oberfläche ohne Fuge herzustellen, ist meist zum Scheitern verurteilt.

In beiden Fällen ist eine Nachbearbeitung einfach möglich. In der Wandfläche wird eine Fuge nachträglich eingeschnitten und mit Dichtstoff ausgefügt. Die anstehenden Tapeten werden überarbeitet. Im Decken-Wandübergang wird ein Trennschnitt angelegt und die gerissene Wandfläche nachträglich überarbeitet.

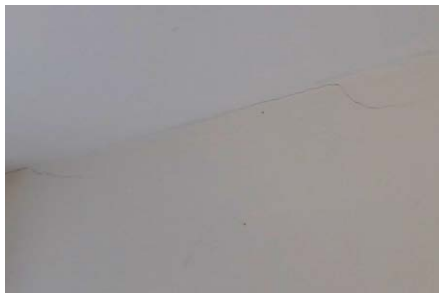
Im Badezimmer war unter der Kehlbalke eine Decke aus Gipsplatten neu eingezogen worden. Die Wände und Decken waren vollflächig verspachtelt und mit einem dünnen Putz überzogen worden. Nach einiger Zeit bildeten sich im Übergang von der Decke zu den Wänden Risse. Die Risse verliefen teilweise in die Wand hinein. Schon allein durch den mäandrierenden Rissverlauf waren die Stellen optisch auffällig (Bild 9).

(9) Mäandrierender Riss im Übergang von Deckenfläche (Kehlbalkendecke) zu massiver, nicht tragender Innenwand

Es wäre sinnvoll gewesen, Trennstreifen an Flächenübergängen, d. h. an Ecken und Kanten, einzulegen. An diesen Übergängen werden Fugen (Risse) kaum als störend wahrgenommen.
